Raport: **(850009407/2022)**
 Raport wykonał: **(kod eksperta)542**
 Data sporządzenia raportu: **31.10.2022**
 Pakiet: **Mini**

Informacje podstawowe auta

Marka	Fiat
Nadwozie	Hatchback
Przebieg	
Model	Panda
Pojemność	1108 cm3
Rodzaj paliwa	Benzyna
Rocznik	2005
Moc	54KM / 40kW
Skrzynia biegów	Manualna

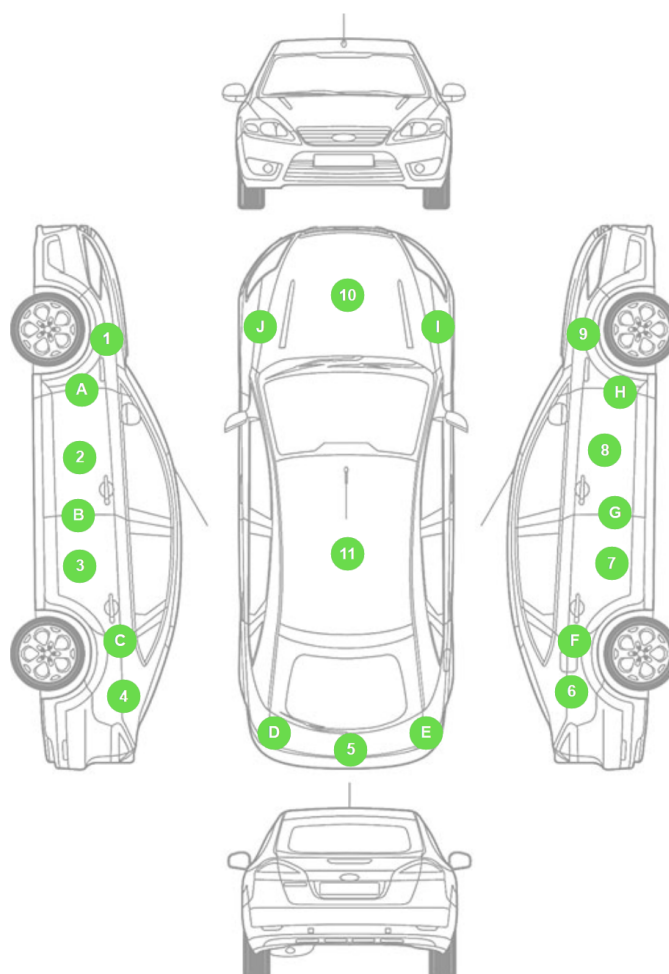
Pomiary lakieru

Punkt	min [μm]	max [μm]
1	90	240
2	80	260
3	90	300
4	90	530
5	100	200
6	90	210
7	120	210
8	90	230
9	90	250
10	90	250
11	110	140

Pomiary szczelin

Punkt	min [mm]	max [mm]
A	3,2	4,4
B	3,1	4,0
C	3,5	3,9
D	4,1	4,2
E	3,5	4,2
F	3,8	4,3
G	3,2	4,1
H	3,0	3,8
I	4,0	4,2
J	3,6	4,1
